PROGRAM  
PRAC KONSERWATORSKO-RENOWACYJNYCH ZESPOŁU WITRAŻY  
ZNAJDUJĄCYCH SIĘ W KOŚCIELE  
ŚWIĘTEJ TRÓJCY W KWIDZYNI

PRACOWNIA ARTYSTYCZNA BURZYŃSCY  
2023

**PRACE KONSERWATORSKO-RENOWACYJNE ZESPOŁU WITRAŻY  
ZNAJDUJĄCYCH SIĘ W KOŚCIELE PARAFIALNYM PW. ŚWIĘTEJ TRÓJCY W  
KWIDZYNIE**

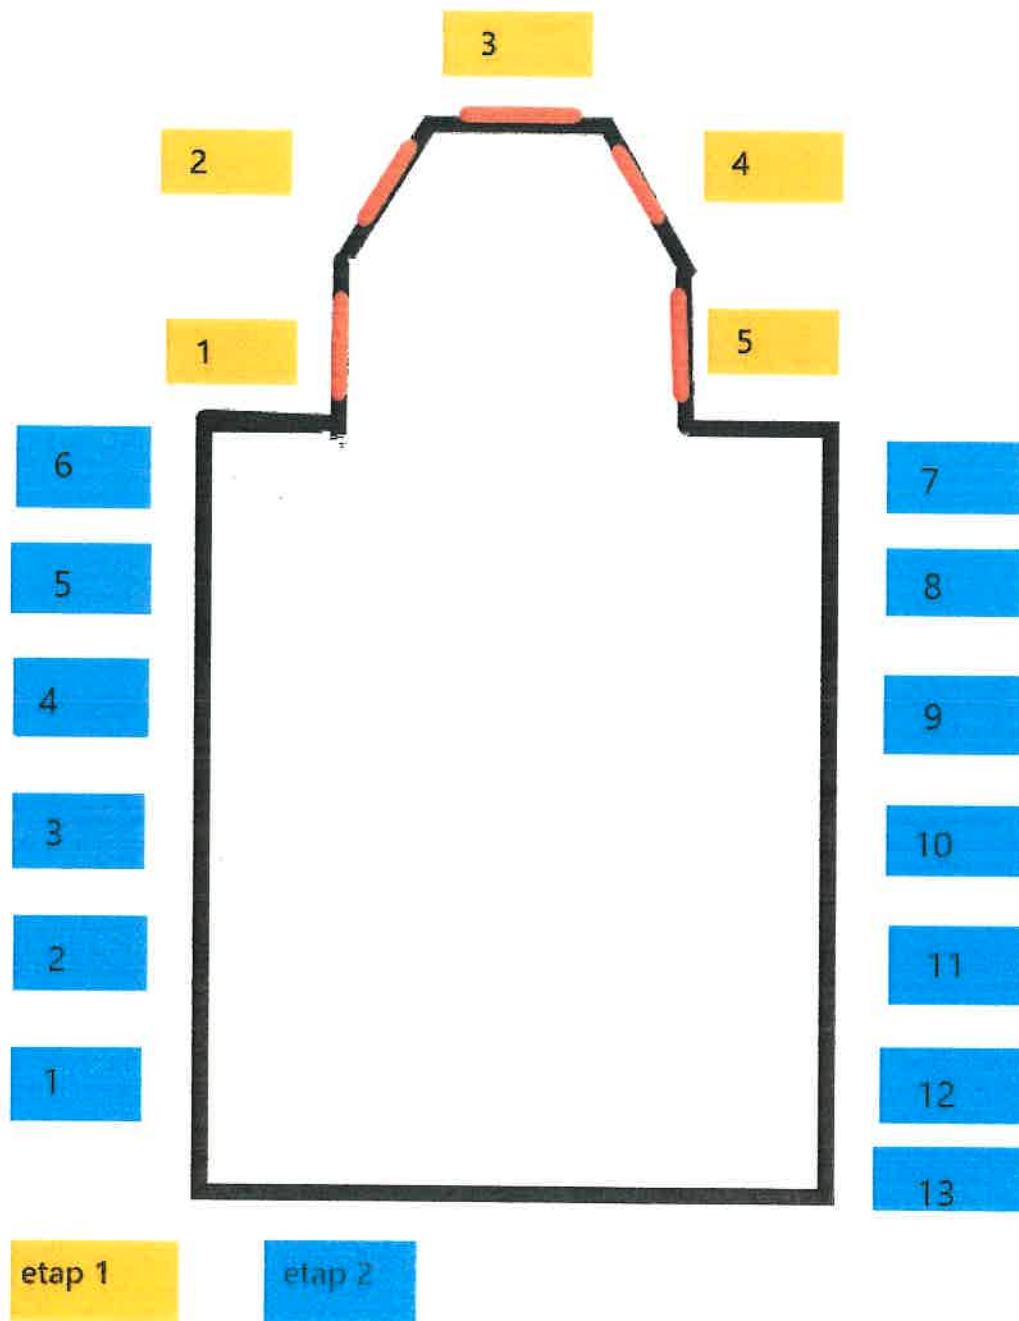
# 1.6. Poglądowy rzut kościoła z zaznaczeniem okien

Etap 1: 5 okien w prezbiterium

Etap 2: 13 okien w nawach

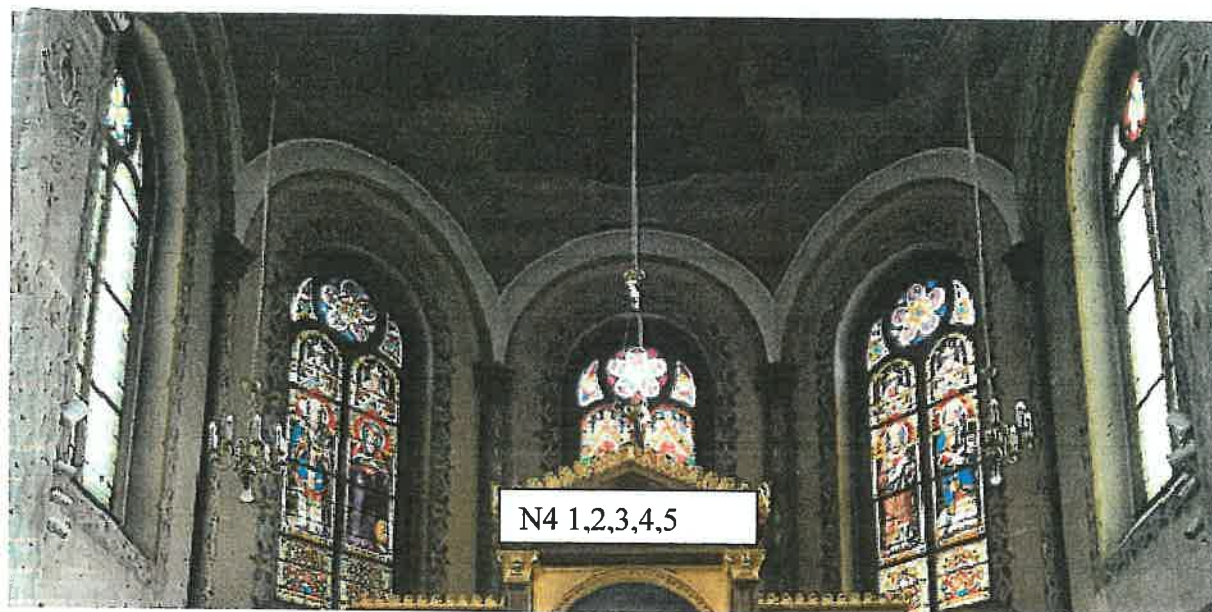
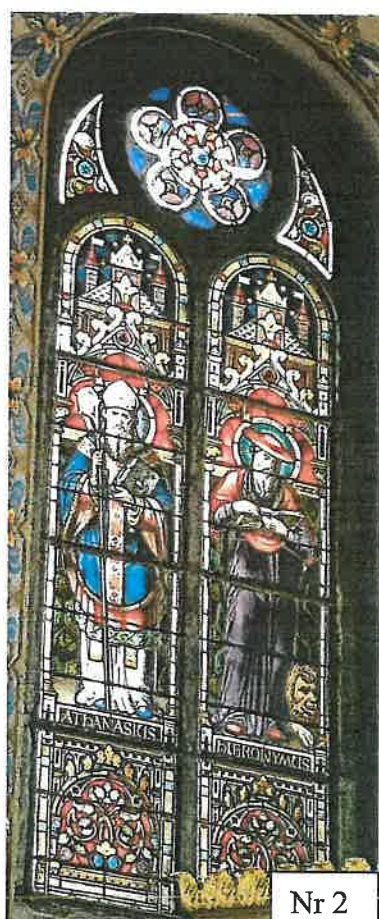
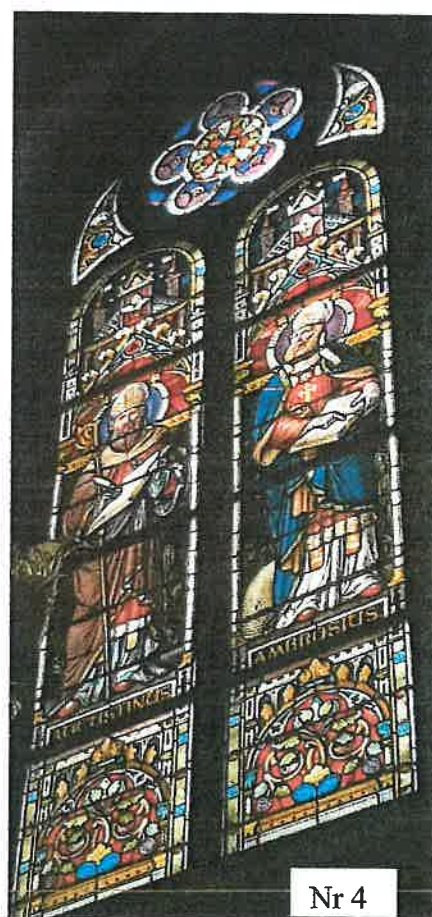
Witraże należące do etapu I prac znajdują się w prezbiterium. Okno nr 1 i 5 to przeszklenie witrażowe typu romboidalnego z zieloną bordiurą i barwnymi maswerkami bez opracowań malarskich. Okno nr 2, to przedstawienie dwóch biskupów, stojących w architektonicznej arkadzie. Figury umieszczone są na czerwonym tle w arkadzie, stojących przed zieloną kotarą, w stylu neogotyckim. U stóp pierwszego od lewej znajduje się napis Athanasius natomiast u drugiego również pod stopami Higronymus. Okno środkowe nr 3 (za ołtarzem)

przedstawia Jezusa Chrystusa i Boga Ojca oraz Gołębicę Ducha Św. w maswerku. W oknie po prawej nr 4 ponownie mamy figury Ojców Kościoła w analogicznej kolorystyce. Od lewej postać z inskrypcją Augustinus, obok Ambrosius.

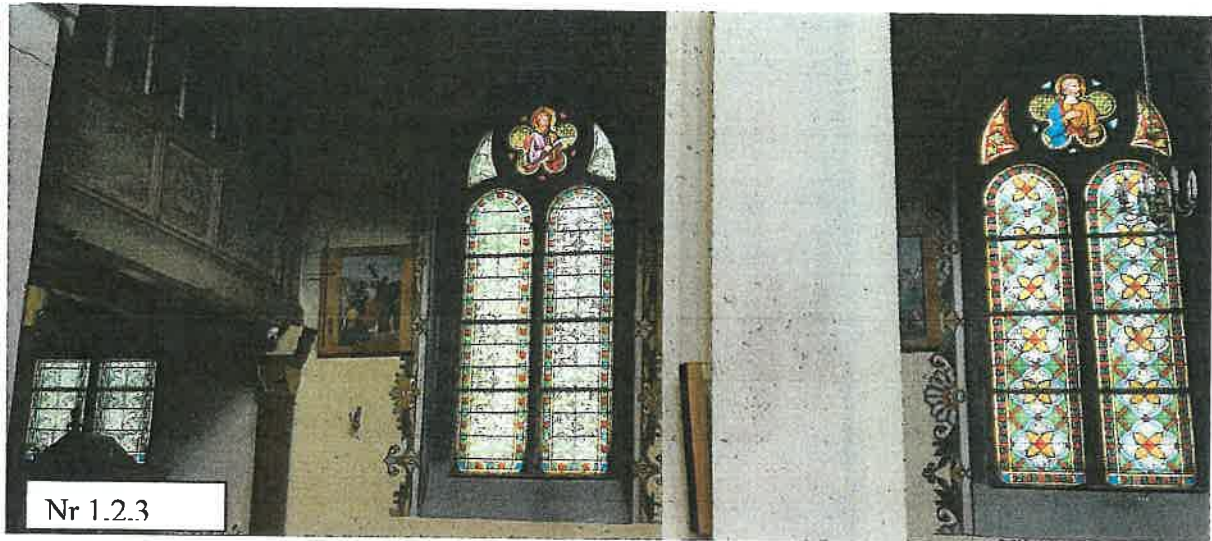
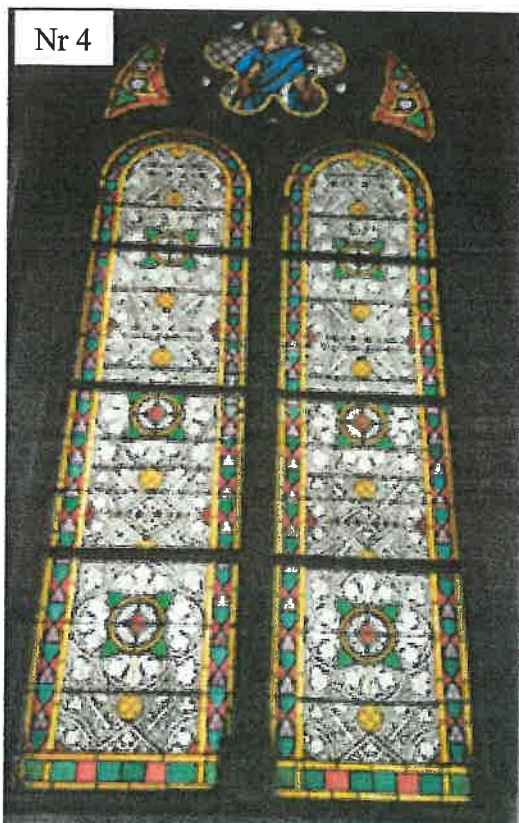
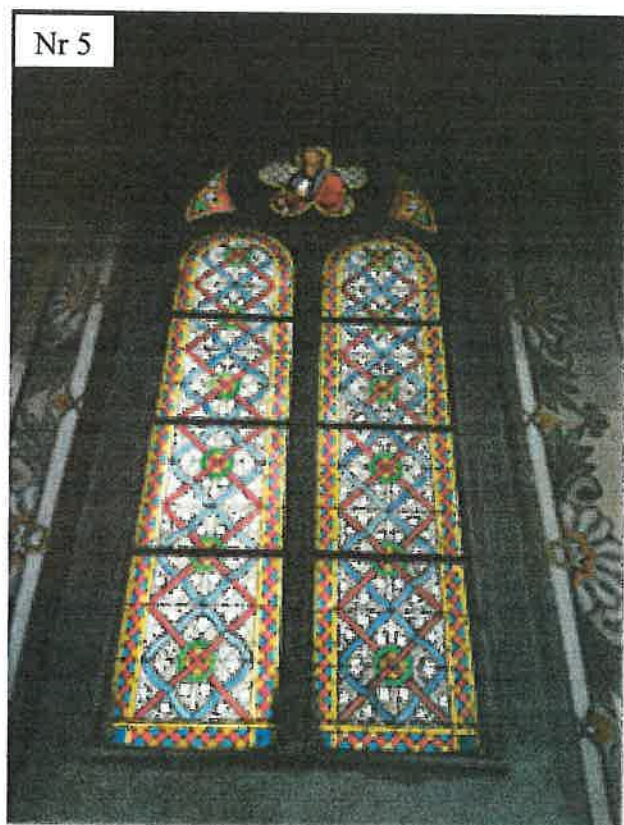
Okna należące do etapu 2 są oznaczone na planie kolorem niebieskim o nr 1-13 patrząc od lewej nawy. Są to witraże tzw. dywanowe, które w zwieńczeniu okna posiadają rozety z półpostaciami apostołów.

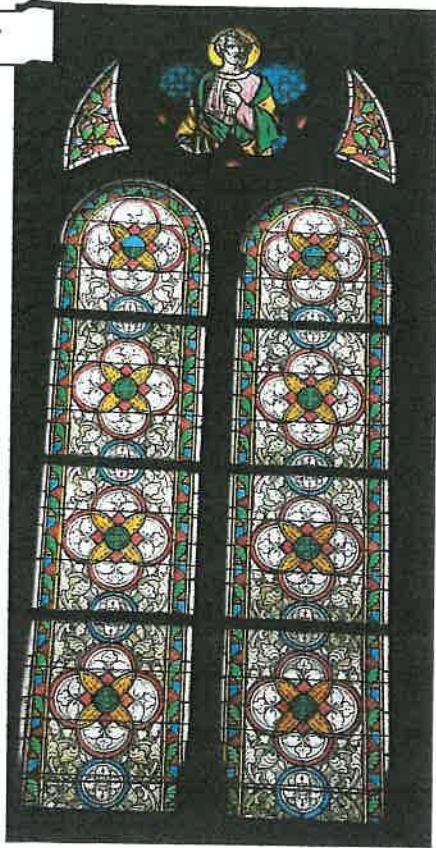
Nr 7

Witraże w oknach w nawie prawej, numeracja wg. planu.

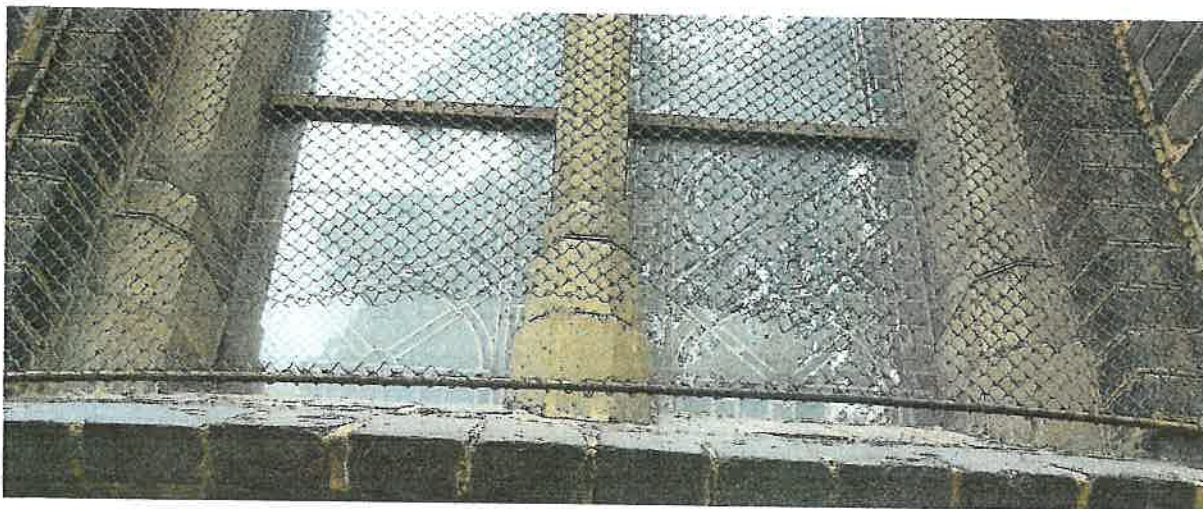
Witraże narażone były na wiele czynników atmosferycznych. Obecnie są narażone na silne, wirujące porywy wiatrów, oraz zdarzające się akty wandalizmu. Stan witraży wymaga natychmiastowej interwencji, ponieważ wszystkie kwatery witrażowe znajdujące się w ścianie północnej są zdeformowane (wybrzuszone). Na zły stan witraży wpływa bardzo słaba jakość kitów w kwaterach i w miejscach montażowych, które wykuszają się systematycznie. Również słaba jakość ołowiu, która wraz z czasem uległa utlenieniu. Profile ołowiane są bardzo cienkie i plastyczne, miękkie, podatne na napór wiatrów. Całości degradacji przeszkleń sprzyja także bark wiatrownic, który mógłby przytrzymać kwatery. Widoczne są liczne spękania i braki szkieł oraz liczne prześwity wynikające z osypanego, wykuszającego się kitu. Widoczne bardzo liczne uszkodzenia i rozołowienia zagrażają wypadnięciem szkła pod wpływem wiatru. Stan malatury będzie można ocenić po demontażu witraży. Przeszklenia witrażowe w stanie obecnym są zabezpieczone starą i skorodowaną metalową siatką. Rdzewiejąca siatka zagraża witrażom ponieważ podczas opadów atmosferycznych rdza spływa po szkło. Witraż dodatkowo chroniony jest zwykłą szybą zamontowaną wraz z kwaterą.

Przykład rozerwanej i skorodowanej siatki.

Celem prac konserwatorskich jest przywrócenie dawnej świetności technicznej witraża oraz jego walorów estetycznych. Po demontażu zaleca się całkowitą wymianę siatki ołowianej na nową – zgodnie z pierwotną i kitowanie .

Zaleca się rozważyć założenie tzw. szyby bezpiecznej, która ochroniłaby witraże przed silnymi naporami wiatrów i aktami wandalizmu.

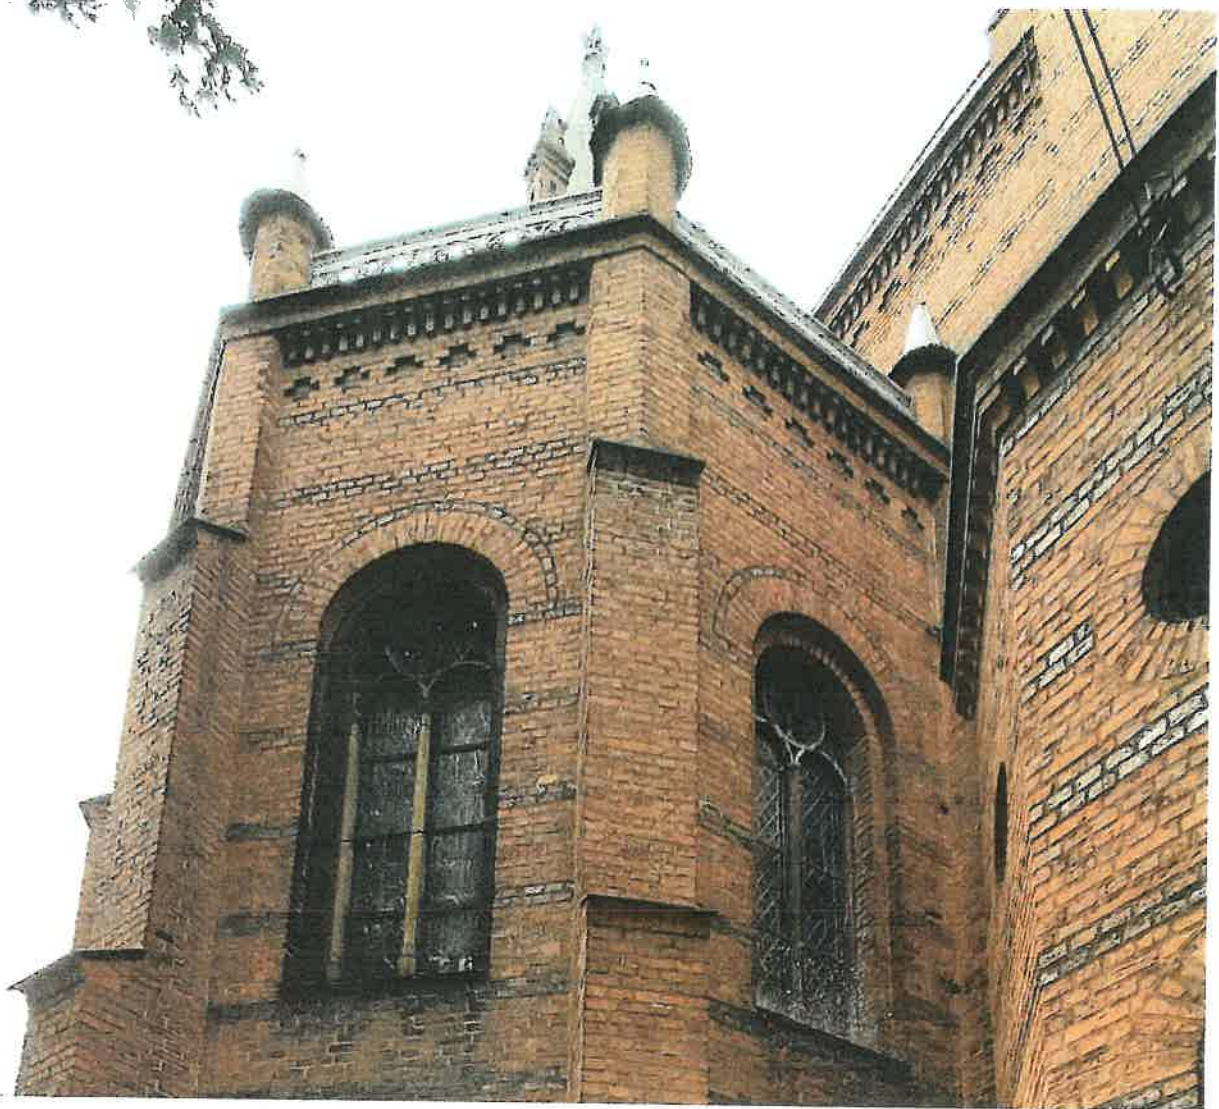
Okna i witraże w prezbiterium, po lewej widoczne zniszczone zabezpieczenia okna siatką.

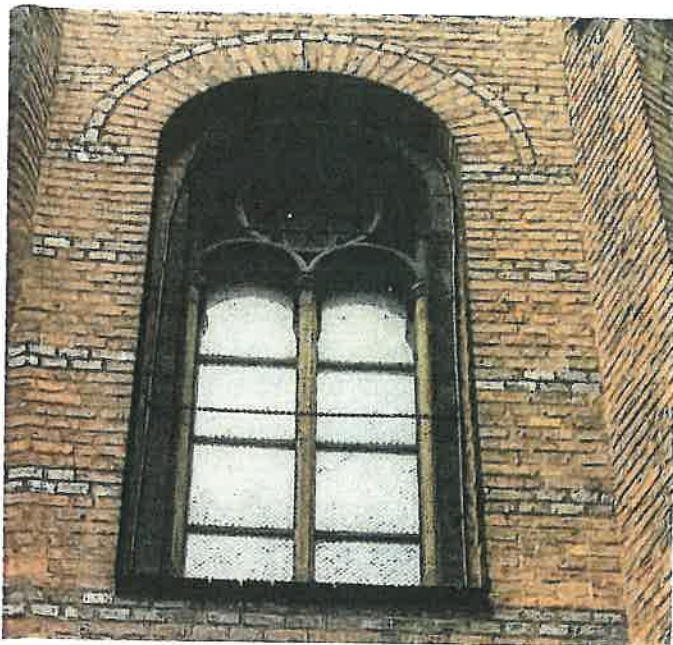
Okno nr 3 w prezbiterium,  
widoczna korodująca siatka.

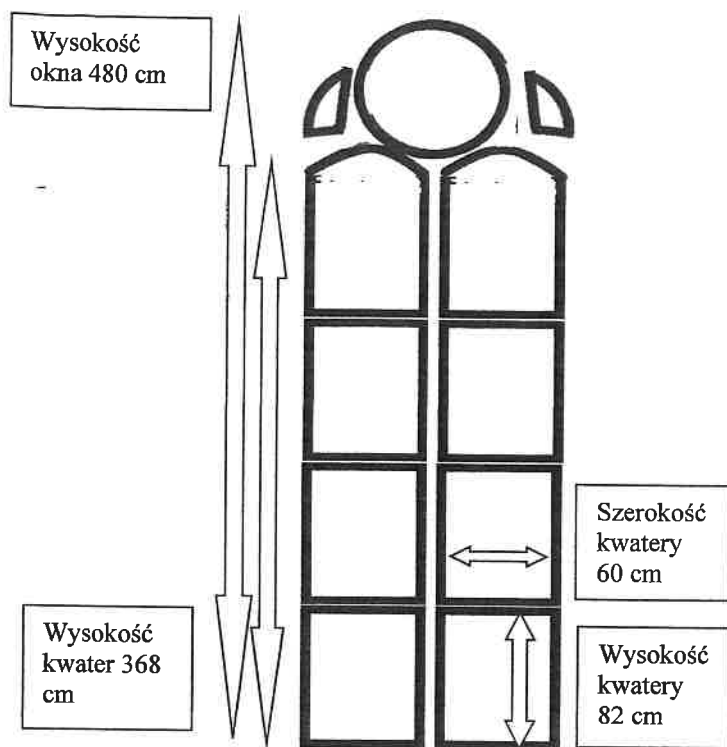
Budowa przeszklenia witrażowego: okno składa się z kwater witrażowych, po dwie kwatery usytuowane horyzontalnie i cztery wertykalnie. Razem okno składa się z 8 kwater, w maswerku z rozety pięciolistnej oraz kwater zamykających maswerk po obu stronach rozety. Powierzchnia jednego okna wynosi 5 m<sup>2</sup>.

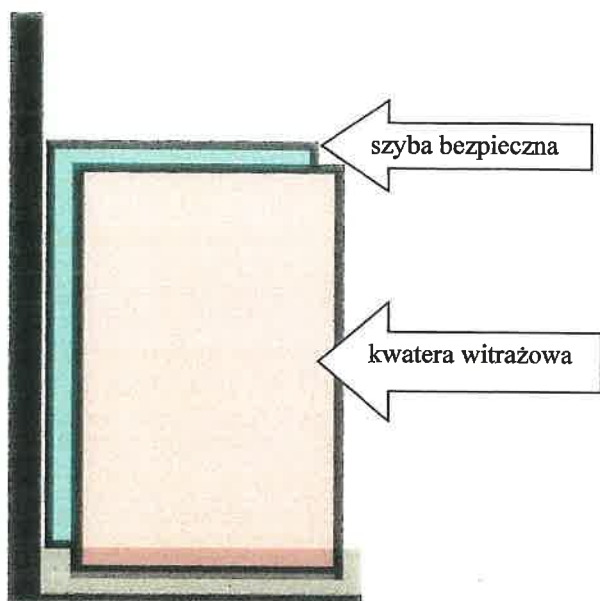
Proponowane tzw. szklenie bezpieczne

Proponuje się mocowanie szyby bezpiecznej w tej samej ramie, co kwatery witrażowe, analogicznie do obecnych. Konstrukcja ramy zezwala na taką możliwość zachowując delatację ok. 2 cm. Dzięki temu nie trzeba nowych ram i nie zostanie naruszona tkanka murów kościoła.
